Inleiding

Waarom een bouwkundige keuring? Een bouwkundige keuring is bedoeld om de kwaliteit van de woning te bepalen. Dit gebeurt door middel van een visuele inspectie, waarbij alle onderdelen visueel geïnspecteerd worden, er wordt dus niets open gebroken om een constructie te bekijken. Dit omdat destructief onderzoek schades met zich meebrengt die hersteld dienen te worden. De keuring wordt conform de huidige normen en eisen uitgevoerd.

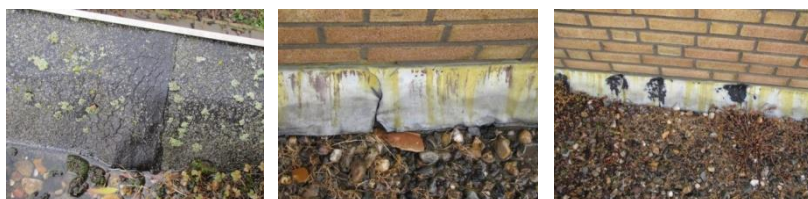
craquelévorming dakbedekking, belangrijk dat loodslabben goed aansluiten

Bitumineus gedekte platte daken blijven, in de regel, tussen de 10 en 15 jaar (soms langer) waterdicht, mits regelmatig (eens per 5-7 jaar) de randen en aansluitingen worden gecontroleerd en onderhouden en er niet veelvuldig op het dak wordt gelopen. Enig restwater op een platdak na neerslag is niet te vermijden en niet schadelijk voor bedekking. Met name bij aluminium daktrimmen (de randafwerkingen) dient u bedacht te zijn op scheurtjes, die ontstaan door krimpen en uitzetten van het aluminium. Let ook op de aansluitingen aan de omliggende hoger opgaande constructies. Hier zijn meestal loodslabben gebruikt om een waterdichte aansluiting te maken. Tegen de tijd dat het platte dak opnieuw gedekt moet worden zijn deze meestal ook aan herstel/vervanging toe. Grind op platte daken dient als ballast en om de bedekking tegen ultraviolette straling te beschermen. Echter de meeste moderne bedekkingen hebben geen grind meer nodig voor UV bescherming. Op daken die veelvuldig belopen worden is het verstandig om een bestrating of vlonders aan te brengen. Leg deze altijd op rubber dragers, ter bescherming van de dakbedekking! Bovendien dient (hoort) er een deugdelijk hek omheen te staan.

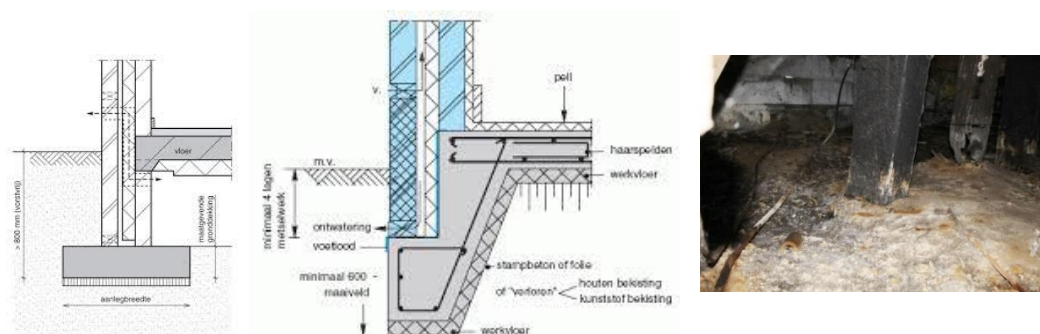
Traditioneel op staal

Vorstrand

Houtrot in palen fundering

In Nederland komen meestal twee funderingsmogelijkheden voor, we onderscheiden deze: op palen of "op staal" (=zonder palen). Aan de hand van scheurvorming en verzakkingpatronen is redelijkerwijs vast te stellen of de fundering al dan niet stabiel is. Bij funderingen op staal, dus zonder palen, is enige zetting niet ongebruikelijk. Ook bij paalfunderingen kan het zijn dat zetting optreedt, doch in mindere mate. Zetting leidt zelden tot grote schade; scheurtjes blijven beperkt tot tienden van millimeters.

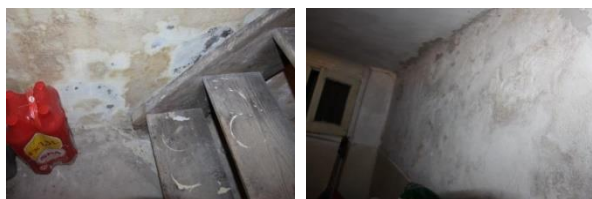
vochtsporen op kelderwanden, vaak gebrek aan ventilatie, regelmatig ook lekkende kelders

Een kelder moet waterdicht en behoorlijk geventileerd zijn, maar zal desondanks veelal een relatief vochtige ruimte zijn. Bij de beoordeling van de kwaliteit van een kelder wordt uitgegaan van het doel waarvoor deze is gemaakt, bijvoorbeeld: een in de zeventiende eeuw gemaakte kelder is door de aard van de constructie niet geschikt als opslagruimte voor kleding o.i.d., maar kan wel uitstekend dienen voor het opslaan van wijnen en vochtbestendig verpakt voedsel. In woonhuizen zijn kelders meestal bedoeld als voorraadruimte. Doorslaand c.q. optrekkend vocht is soms te verhelpen door het aanbrengen van waterdicht stukwerk aan de binnenzijde. Indien een kelder echt lek is, kan injecteren van de grond en de wanden er omheen een uitkomst bieden. Dit is een vrij kostbare aangelegenheid en succes is echter niet altijd verzekerd.

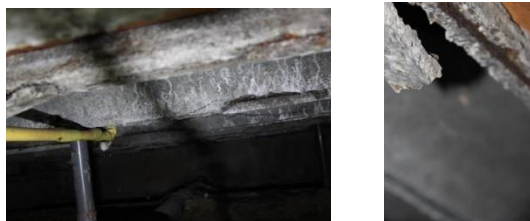
Schade aan kwaaitaalvloer

Een kwaaitaalvloer is een prefab vloer van gewapend beton, die in Nederland veel werd toegepast in de periode 1975 – 1983. De vloerdelen werden geproduceerd door de firma Kwaaitaal in Rotterdam, maar zijn in heel Nederland toegepast. Om het beton van de vloerdelen sneller te laten harden, is er calciumchloride toegevoegd. Het snelle harden had als voordeel dat de ochtendstort al in de middag uit de mal kon worden uitgenomen om plaats te maken voor de middagstort, wat een verdubbeling van de productie opleverde. De toegevoegde calciumchloride veroorzaakte na verloop van tijd corrosie van de wapening (betonrot). Door het roesten en uitzetten van de wapening wordt de buitenste betonlaag (dekking) van de wapening gedrukt waardoor de corrosie nog sneller verloopt en de vloer snel sterkte verliest. Vooral bij een vochtige kruipruimte is er een verhoogd risico op problemen met kwaaitaalvloeren. Gespecialiseerde firma's kunnen inspectie en reparatie verzorgen.

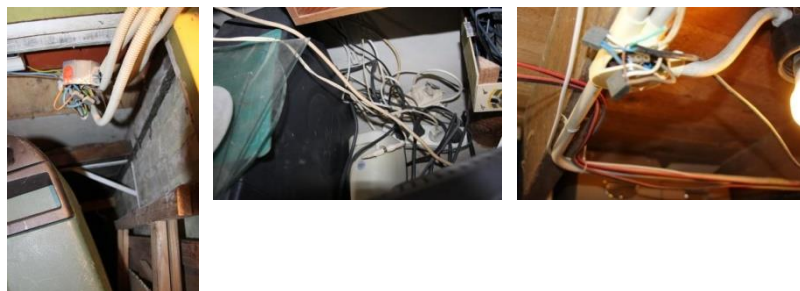
onveilige aanleg elektra installatie

De elektrische installatie moet van voldoende omvang zijn en op een veilige wijze aangelegd. Er hoort een veiligheidsaarding aanwezig te zijn. De aanwezigheid van een aardlekschakelaar, welke verplicht is vanaf ca. 1975, zal de veiligheid nog vergroten. In tegenstelling tot een groepszekering, dient de aardlekschakelaar ter bescherming van de mens en niet ter bescherming van de installatie tegen overbelasting. Naast de wasautomaat wordt aanbevolen ook zware apparaten als drogers, vaatwassers, ovens en kookplaten bij voorkeur op eigen groepen aan te sluiten. Stalen buizen zijn toegestaan, mits de lasdozen goed bereikbaar zijn en het naadloze stalen buizen betreft; oude bedrading met linnen/rubberisolatie mag niet meer worden gebruikt en moet worden vervangen, evenals oud schakelmateriaal uit porselein en bakeliet. "Snoeren fantasie" bij het aanleggen van extra wandcontactdozen is gevaarlijk (risico op brand door overbelasting van het snoer) en moet worden vervangen door installatiedraad in pijp; zo nodig moet de capaciteit van de installatie worden aangepast.

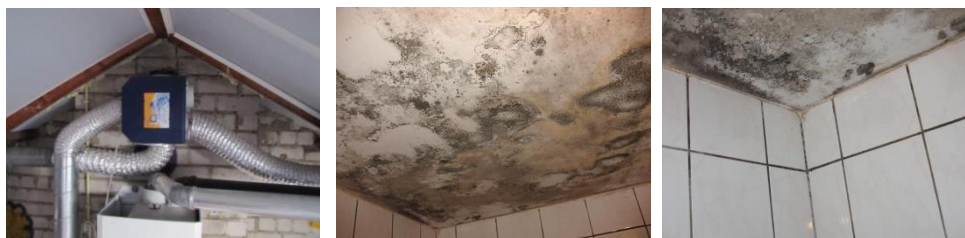
schimmelvorming op plafond badkamer, vooral badkamers moeten een goede ventilatie hebben
